Wissenswertes ... über 2-Komponenten Kaltplastiken – 90° Querprofilierung sowie Agglomerate

Durchgeführte Retroreflexionsmessungen an verschiedenen Messpunkten, an der Bundesautobahn A2 km 1,70 – 18,37 in Richtung Hannover, haben folgendes ergeben.

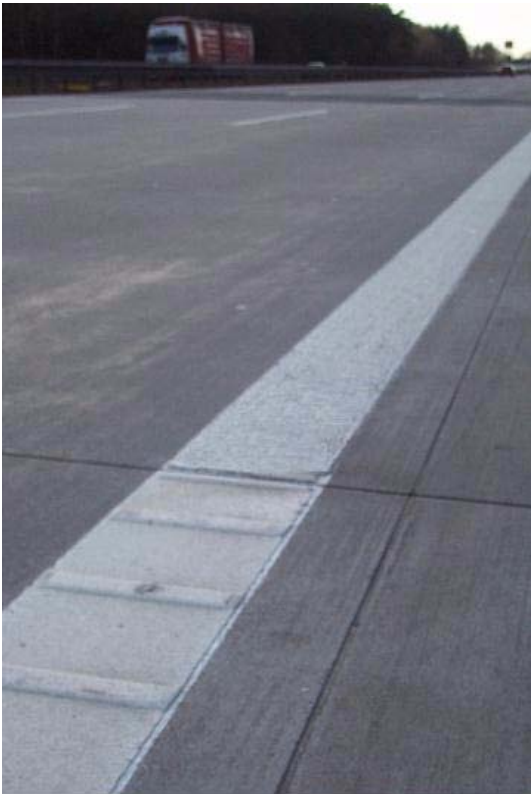
Übergang Randmarkierung **KP profiliert/ KP Agglomerate** auf der BAB A 2 bei Tag, Richtungsfahrbahn Hannover, **km 5,0**

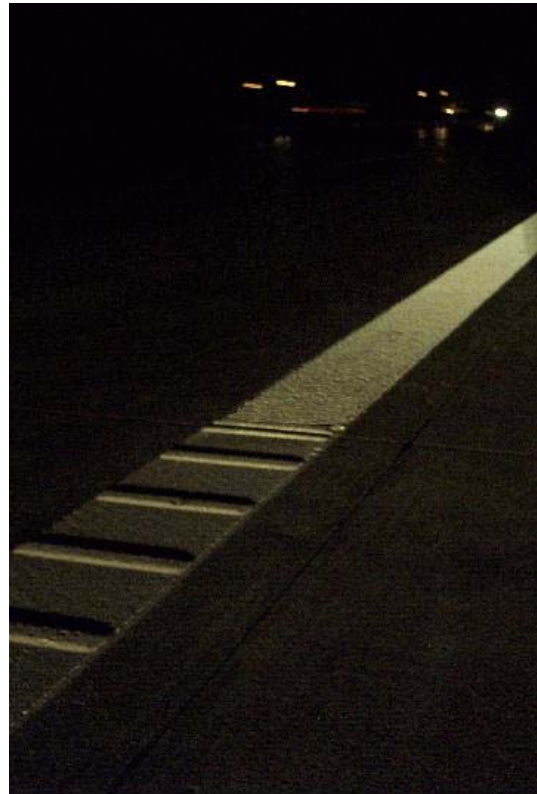
Übergang Randmarkierung **KP profiliert/ KP Agglomerate** auf der BAB A 2 bei Nacht, Richtungsfahrbahn Hannover, **km 5,0**

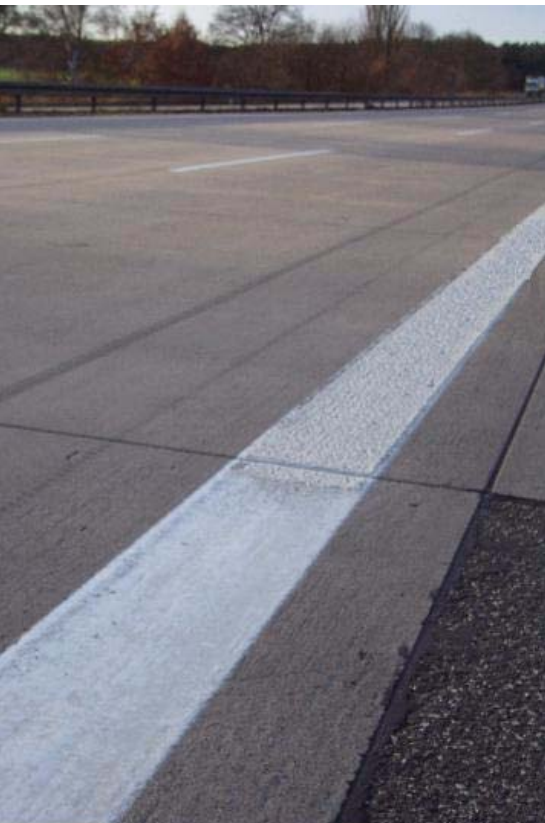
Übergang Randmarkierung **Farbe/ KP Agglomerate** auf der BAB A 2 bei Tag, Richtungsfahrbahn Hannover, **km 12,5**

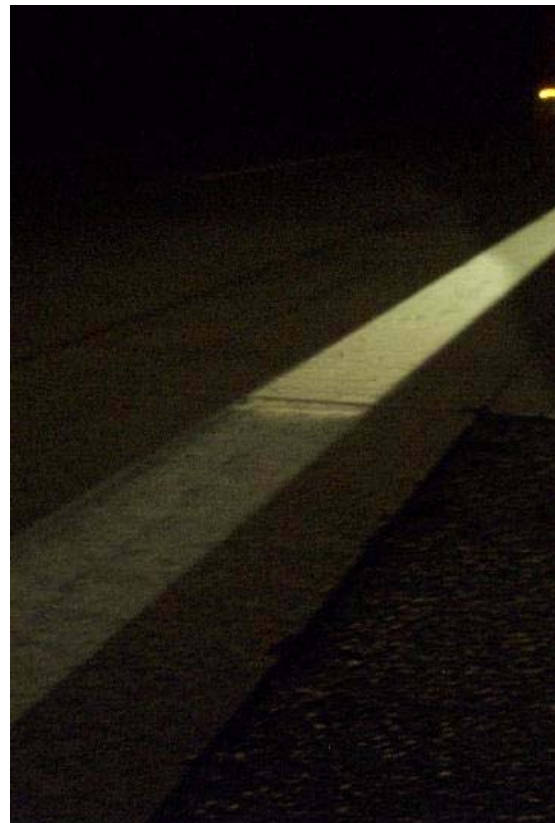
Übergang Randmarkierung **Farbe/ KP Agglomerate** auf der BAB A 2 bei Nacht, Richtungsfahrbahn Hannover, **km 12,5**

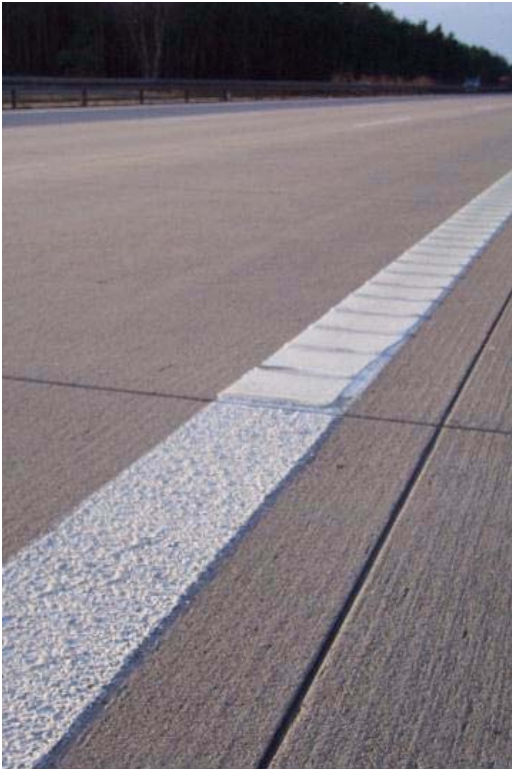
Übergang Randmarkierung **KP Agglomerate/ KP 90° Querprofilierung** auf der BAB A 2 bei Tag, Richtungsfahrbahn Hannover, **km 13,5**

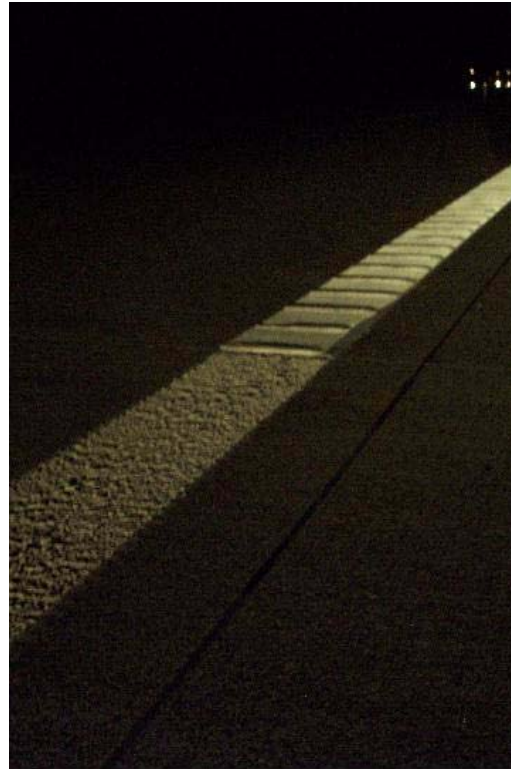
Übergang Randmarkierung **KP Agglomerate/ KP 90° Querprofilierung** auf der BAB A 2 bei Nacht, Richtungsfahrbahn Hannover, **km 13,5**

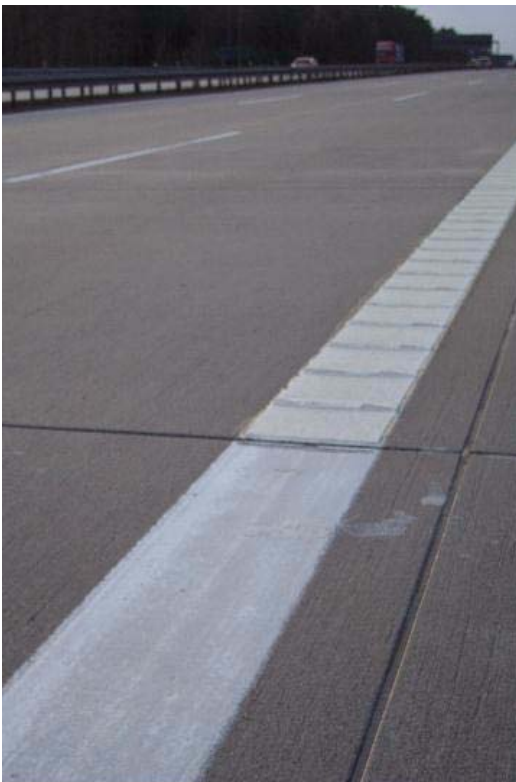
Übergang Randmarkierung **Farbe/ KP 90° Querprofilierung** auf der BAB A 2 bei Tag, Richtungsfahrbahn Hannover, **km 15,3**

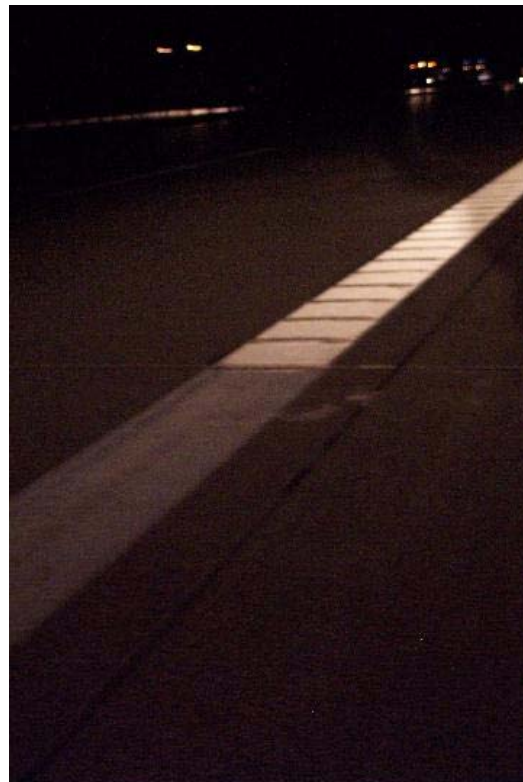
Übergang Randmarkierung **Farbe/ KP 90° Querprofilierung** auf der BAB A 2 bei Nacht, Richtungsfahrbahn Hannover, **km 15,3**
